ALERTE suite

Sites naturels d'escalade

Le 26/11/20

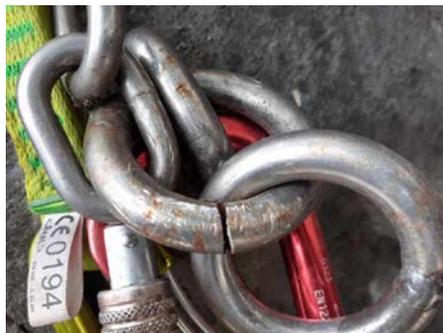
Un nouveau cas de corrosion sous contrainte, avec rupture de l'anneau de descente, a été signalé sur une voie de Ouaki Playa.

Anneau inox fendu par la corrosion sous contrainte à Ouaki Playa

1. De renoncer à une ascension en cas de doute sur l'équipement en place (risque de rupture dû à la corrosion sous contrainte ou non)
2. De respecter les consignes ci-dessous si vous décidez de vous engager dans une voie :
 - Lors de la grimpe en moulinette :
 - doubler systématiquement l'anneau de descente par une dégaine reliée au point du haut du relais. La corde doit passer dans l'anneau de descente ET dans la dégaine.
 - repasser la corde dans les dégaines lors de la descente.
 - Lors du dés-équipement de la voie :
 - utiliser une technique de réchappe pour redescendre sur un point, ou sur un relais douteux, avec un noeud auto bloquant.
